Adequação ambiental e eficiência energética para o Museu de Arte Sacra da Bahia.

O presente artigo relata os projetos desenvolvidos para adequação ambiental e maior eficiência energética para o Museu de Arte Sacra da UFBA. As propostas visaram garantir a conservação preventiva dos acervos, bem como, corrigir as condições de conforto humano para os usuários do espaços. Nesse sentido, foram desenvolvidos sistemas de proteção da radiação direta e difusa e sistemas de ventilação misto, na base do mobiliário expositivo, para as salas de exposição permanente, assim como procedido o tratamento e acondicionamento passivo e mecânico da Reserva Técnica e um sistema de ventilação, por diferença de pressão, para a nave da Igreja de Santa Teresa. Para a definição dessas propostas foram procedidos diferentes levantamentos de dados ambientais e climáticos, bem como, desenvolvidos modelos e protótipos que passaram por processos de avaliação e testes, antes de suas aplicações. Após a implantação dos sistemas foram verificadas melhorias significativas, sob o ótica do conforto térmico para os usuários do MAS e a garantia a conservação preventiva dos acervos em exposição e reserva, sendo mitigado os

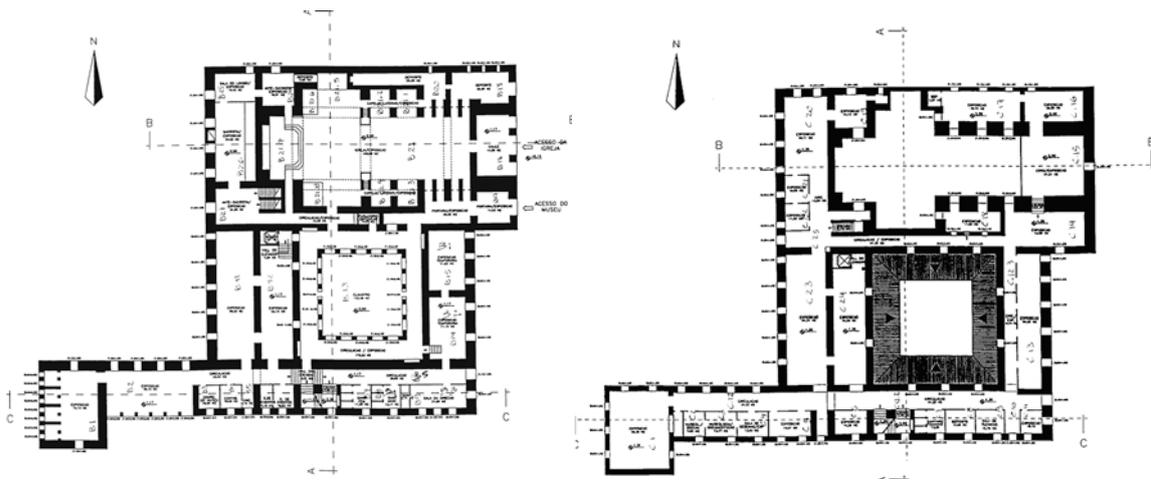
Figura 1 – Plantas baixas dos níveis 2 e 3 do Convento e Igreja de Santa Teresa – MAS.

O conjunto, convento e igreja, que compoem o MAS, apresenta planta aproximada a um quadrado com os lados orientados aos quatro pontos cardeais principais (Figura 1), e a maioria das salas de exposição permanente encontra-se no setor oeste do edifício, com as aberturas voltadas para a paisagem da Baía de Todos os Santos, nessa orientação. Esta localização resulta em uma forte recepção de radiações solares diretas e difusas, além de reflexões de albedo, da água do mar, no interior dos espaços expositivos.

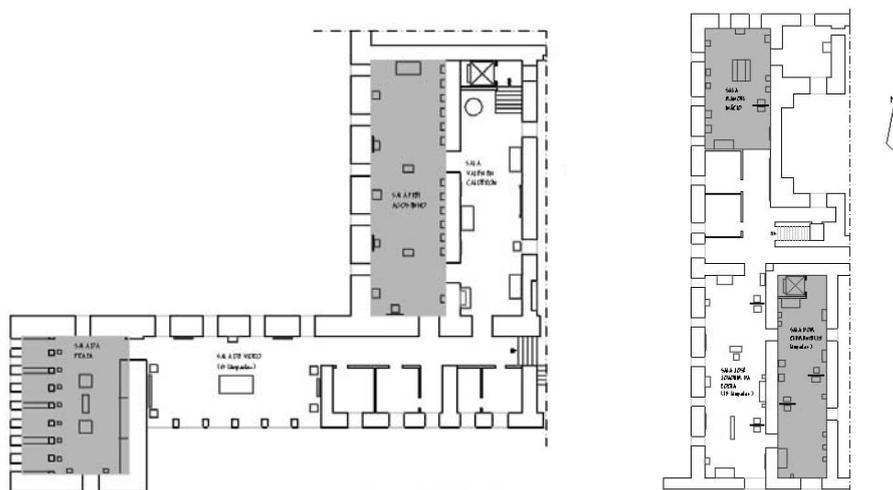
Figura 2 – Plantas baixas de algumas salas de exposição no 2º e 3º níveis.

mesmo tipo, existe, ocupando toda parede sul, grandes esquadrias metálicas em vidro de piso a teto. Na “Sala da Prata”, a mais avançada a oeste, existem duas janelas comuns, e pequenas janelas altas com escuro e postigo, na parede voltada para o poente (Figura 2).

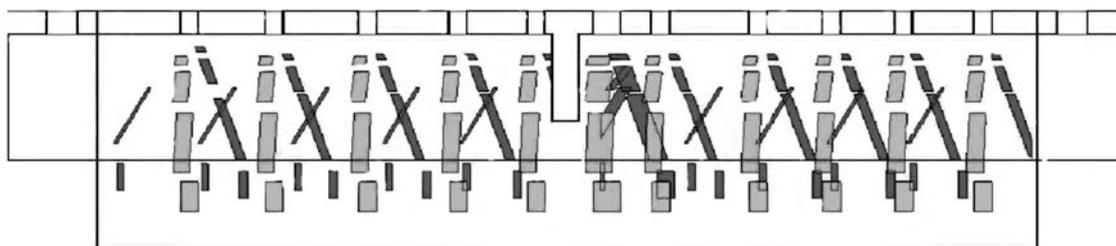
Figura 3 – Gráfico de insolejamento do interior das salas do setor oeste do MAS.

Foram elaborados gráficos da incidência de radiação solar nas salas de exposição, com o software *Luz do Sol*¹, considerando os equinócios e solstícios, e verificou-se no setor sul que a radiação penetra na sala no verão, enquanto no

setor leste, devido às árvores existentes, não ocorre incidência direta da radiação solar. Entretanto, no setor oeste, a radiação solar incide direta em todas as salas durante todas as tardes do ano (Figura 3).

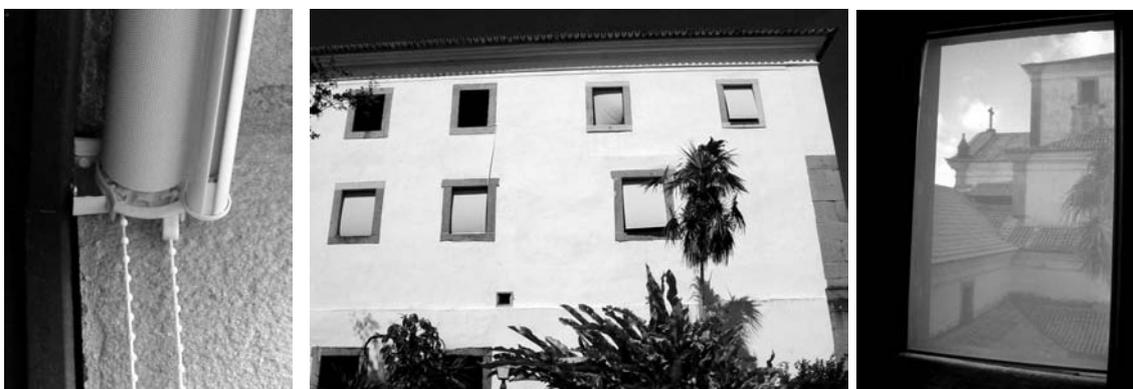
Figuras 4, 5 e 6 – Sistema de recolhimento das cortinas e seus aspectos exterior e interior.

Para correção da luz e das radiações foi implantado um sistema de proteção da iluminação natural, com cortinas tipo rolô, da Uniflex, em tecido semi-transparente (natté 4100), sobre tubo de 32 mm em alumínio de liga extrudado, e mecanismo de abertura com sistema “clutch”(embreagem), em plástico reforçado com fibra de vidro e molas de aço, com trilho inferior vazado em alumínio de liga 6063 T6C extrudado, com pintura eletrostática a pó, e tampas laterais em polietileno. Os suporte laterais, em aço galvanizado, foram aparafusado externamente na estrutura de madeira das janelas (Figuras 4, 5 e 6). Com isso criou-se um bloqueio para a radiação direta sobre as peças, mesmo com as janelas abertas quando as cortinas fechadas (Figura 7).

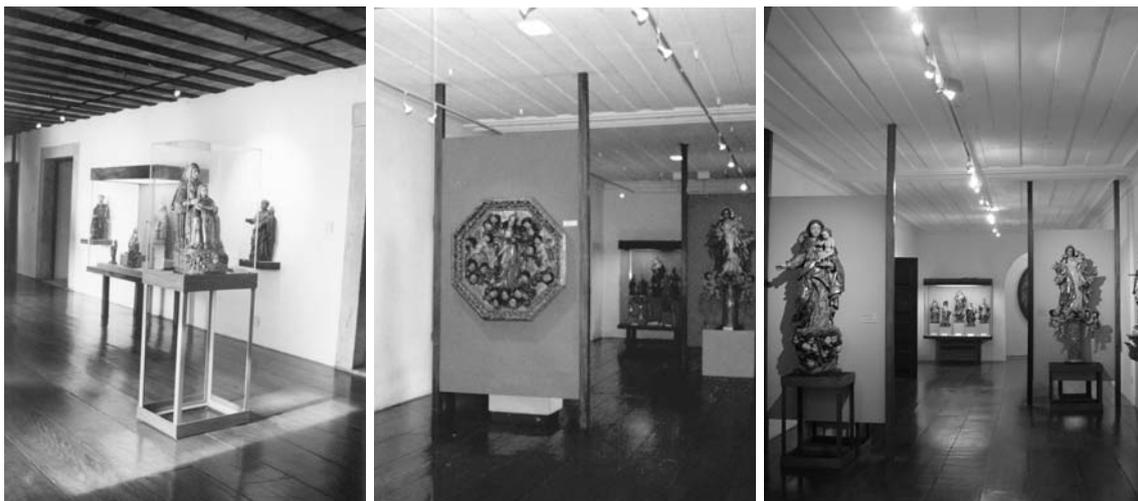
Figs. 7, 8 e 9 – Radiação direta sobre obras em exposição antes do sistema de proteção das janelas; antigo sistema de iluminação artificial e o novo sistema instalado.

Quanto a correção da iluminação artificial, foi substituído o antigo sistema de iluminação, nas sete salas de exposição permanente com vistas à diminuição da carga energética sobre as peças, e a racionalização do consumo de energia sendo retirados, os trilhos elétricos em forma retangular periféricos às salas, e instalados trilhos centrais (Figuras 8 e 9). Com isso, afastou-se as lâmpadas da maioria dos objetos de arte diminuindo, tanto a carga térmica da radiação infravermelha, como parte da radiação ultravioleta. Foi proposto um

redimensionamento da iluminação artificial com a substituição das lâmpadas dicróicas de 50W por lâmpadas dicróicas de 20W. Estas possuem emissão de luz mais fria, decorrente do seu refletor, que reduz em até 66% a radiação térmica, em relação a emissão de uma lâmpada comum, além de possuir filtro de radiação ultravioleta, através do bulbo de quartzo, que filtra em até 5 vezes a radiação UV, evitando-se com isso a oxidação e o esmaecimento das cores das peças sob a ação da luz (Cuttle,1996).

Para redução da carga luz/ horas nas peças foram instalados temporizadores para acionamento da iluminação artificial, através de sensores de presença, programados no tempo de espera de 2 minutos, após a saída do visitante da área de exposição. Analisadas as características dos sensores existentes no mercado, frente aos critérios estabelecidos no projeto, foram instalados sensores de presença infravermelha da Bticino Watt Stopper dos tipos, CX-100 e CI-200-1, atendendo as peculiaridades das salas.

Para atender as necessidades específicas das salas de exposição permanente do MAS Foram instalados 12 sensores de presença e 9 fontes. Em cada uma delas foram criados circuitos, de modo que não fosse perceptível ao usuário a presença dos sensores.

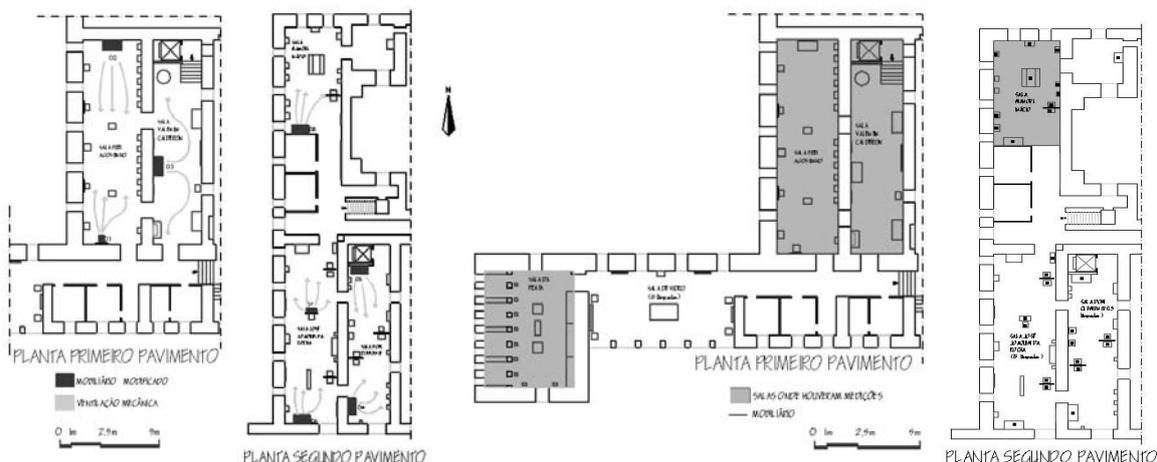
Figs. 10, 11, 12 e 13 – Esquema de ventilação proposto para correção térmica das salas de exposição permanente e salas climaticamente analisadas.

Para corrigir as condições de conforto térmico nas salas de exposição permanente, foi proposta a instalação de sistemas de ventilação misto, passivo e mecânico, na base do mobiliário expositivo (Figuras 10 e 11). Como ponto de partida do trabalho, analisou-se as salas que apresentavam problemas mais críticos, em relação à sensação de desconforto humano, notadamente as dos setores oeste e sul do edifício, procedendo-se o levantamento de dados nas seguintes salas de exposição: da Prata, Manoel Inácio, Frei Agostinho e Valentín Calderón (Figuras 12 e 13).

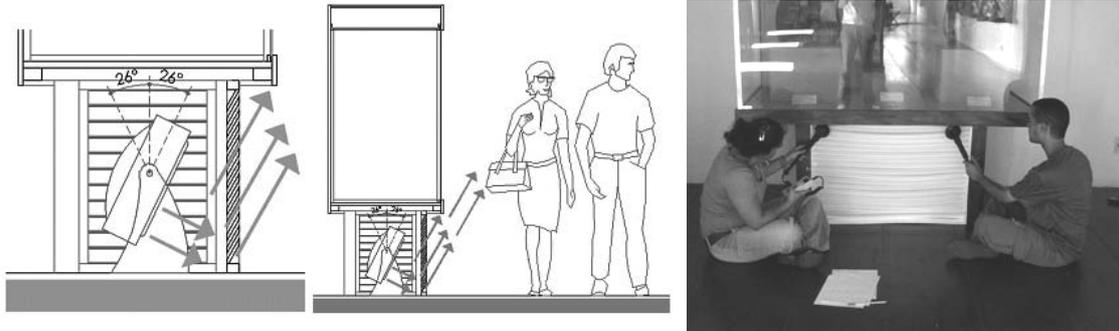
Figuras 14, 15 e 16 – Angulação do ventilador e esquema de ventilação no mobiliário para conforto térmico humano e levantamento de dados de ventilação com protótipo de isopor.

Executou-se um protótipo de madeira, com laminas de 7 cm de largura por 1,2 cm de espessura com espaçamento entre elas de 1,5 cm, e angulação ascendente de 60°. Após instalação do protótipo verificou-se a necessidade de criar maior bloquear visual do equipamento no interior do móvel, aumentando-se as venezianas para 8 cm de largura, sendo esse o padrão adotado para todos os móveis, independente de sua dimensão.

Foram testados, no protótipo de madeira, 4 diferentes tipos de circuladores de ar e 1 ventilador. Depois de analisados os dados obtidos, selecionou-se o circulador de ar C 400 da Britânia, com 3 velocidades e inclinação do bojo ajustável e o ventilador tipo torre, STF 2000 – Wind Tower Color, oscilante com 3 velocidades, este para os expositores de pedestal de metal, devido a sua compatibilidade em

dimensões. Após medições definiu-se a inclinação do bojo de ventilação em 26° para baixo em relação ao plano vertical. Esta inclinação permite que o vento seja refletido pela superfície do piso, resultando uma melhor distribuição da ventilação ao longo de todo o painel (Figuras 17 e 18).

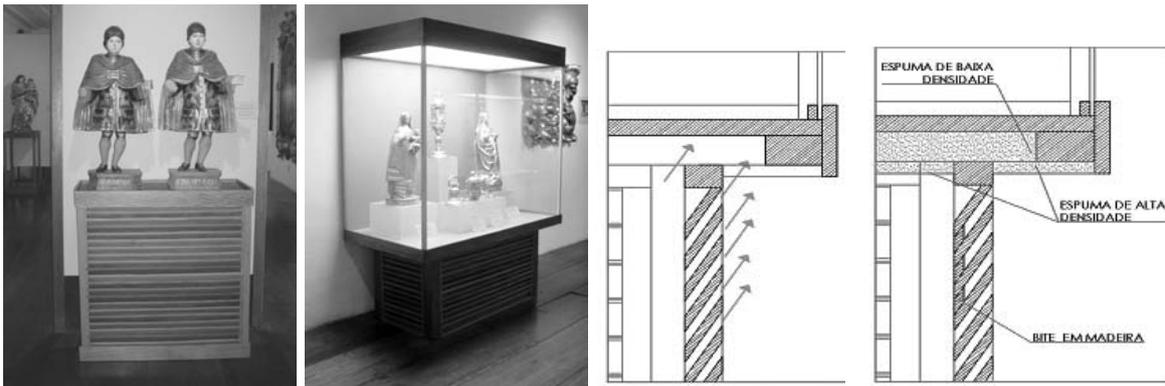
Figuras 17, 18, 19 e 20 – Aspecto geral de dois expositores após instalação do sistema de ventilação e esquemas de ventilação sem proteção e com proteção contra vibração.

Foram confeccionados painéis de veneziana de madeira ipê champanhe, semelhante ao mobiliário existente, sendo os mesmos fixados por encaixe nos expositores com um dos lados preso ao móvel por pressão, com 4 roletes de aço inoxidável, para facilitar o acesso aos ventiaidores pelo pessoal de manutenção do MAS. A parte posterior voltada para a parede permaneceu totalmente aberta para permitir a entrada livre do ar do ambiente e propiciar renovação e eficiência na ventilação mecânica resultante (figuras 17 e 18).

Para evitar vibração na base dos expositores, que pudessem afetar as peças expostas, pela incidência da pressão da ventilação mecânica, foi colada no fundo inferior externo de cada expositor uma manta de espuma látex, de baixa densidade, com 3 cm de espessura, sobrepondo-se a esta outra manta de 1 cm de espessura, com alta densidade, cobrindo desde a frente até o fundo a base dos móveis (figuras 19 e 20).

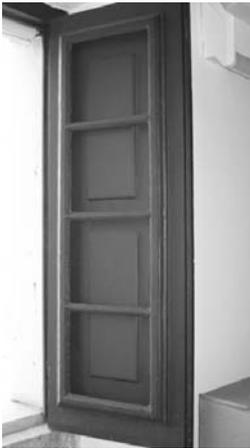
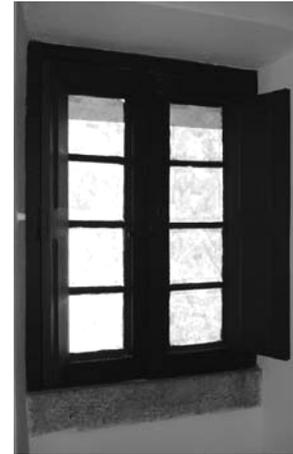
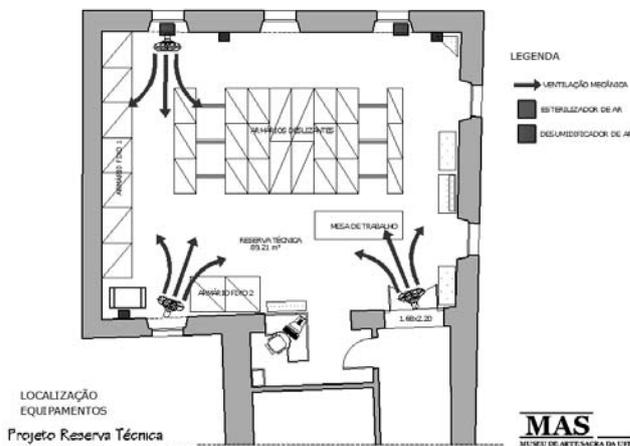
Figuras 21, 22 e 23 – Tipo de janelas da RT, teste com películas sobre os vidros e esquema de localização e instalação dos equipamentos mecânicos na sala da RT.

Além da cobertura, as janelas se constituem em pontes térmicas com considerável aporte de carga térmica, por condução e convecção, para o interior da RT, principalmente as voltadas para leste e oeste que, alternadamente pela manhã e à tarde, contribuem para elevar a temperatura do ar no interior da sala. O desenho das esquadrias, com caixilhos de madeira e vidros propiciam o efeito estufa no espaço entre o vidro e o escuro aumentando as temperaturas do ar e radiante na sala (Figura 21).

Diante da impossibilidade de redefinição do desenho das janelas para não alterar o aspecto geral do edifício, foram testados diferentes tipos de películas de materiais opacos aplicados sobre a superfície externa do vidro sendo avaliada a redução da carga térmica e do efeito estufa resultantes desse tipo de esquadria. Os testes foram feitos medindo-se a temperatura superficial no escuro de madeira sem o vidro, com o vidro e com os demais vidros revestidos. As películas utilizadas foram vinil branco, prateado e cinza, e Tyvek com superfície aluminizada (Figura 22). A definição das películas considerou a não interferência no aspecto externo do edifício. Não foram testadas películas e insulfilmes normalmente utilizadas, porque estas também interferem na coloração interna dos ambientes, o que poderia ser prejudicial à conservação preventiva do acervo.

Como medida preventiva contra proliferação de microrganismos, foram instalados purificadores de ar para reduzir a sua contaminação dentro da Reserva. Considerando a cubagem da sala de 240m³ foram instalados 3 purificadores de ar com capacidade de purificação de 120m³ cada, sendo dois fixados na fachada oeste, por ser a que recebe maior influência externa e um na esquina das paredes leste e sul (Figura 23).

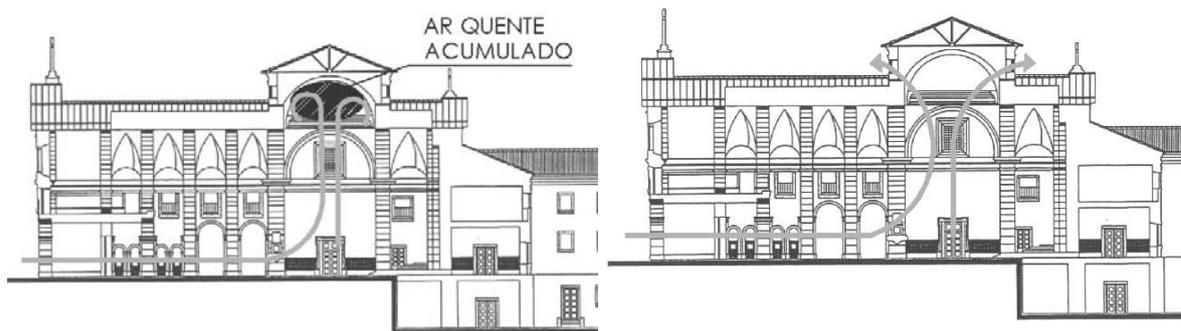
Figura 24 e 25 – Esquema ventilação existente e esquema do sistema proposto para ventilação da nave da Igreja de Santa Teresa.

ficava retido no interior da nave e na cúpula, sendo necessário a utilização de ventiladores o que, muitas vezes, prejudicava acusticamente a sala, notadamente nos concertos musicais e ou casamentos (Figura 24).

No sentido de mitigar esse problema, analisando a edificação, foi verificada a possibilidade de intervenção nos óculos da cúpula de coroamento do transepto da nave da Igreja. Estes óculos que, provavelmente, eram abertos, foram fechados com esquadrias de madeira e vidro, impedindo, assim, um fluxo contínuo de ventilação natural no interior da igreja. Esse sistema certamente funcionava com a entrada da ventilação pelas aberturas das portas frontais da nave e através também das aberturas superiores existentes nas paredes laterais, algumas das quais foram fechadas em intervenções posteriores, e a saída do ar quente se dava através dos oito óculos e pelas janelas de treliça correspondentes a cada um deles existente na torre sobre a cúpula (Figura 25).

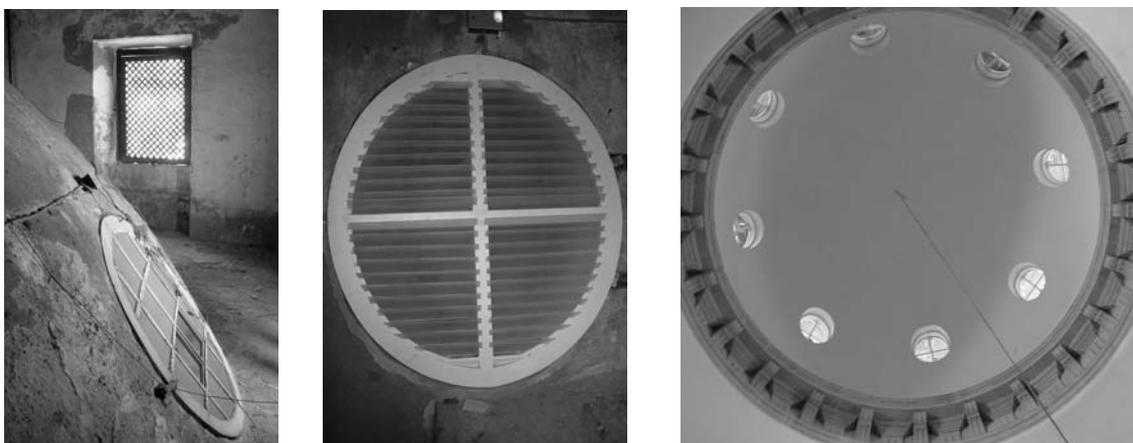
Figuras 26, 27 e 28 – Aspecto interno da cúpula com a janela de treliça e os óculos antigos e aspecto dos novos óculos no exterior e vista geral interna da cúpula com óculos instalados.

No início dos trabalhos foi procedido um levantamento de dados de ventilação nos óculos da cúpula (Figura 26). Para isso, retirou-se alguns vidros e aproveitou-se vazios existentes, sendo feitas medições simultâneas com dois termôanemômetros digitais, em aberturas opostas. Verificou-se que o ar quente era expulso da nave da Igreja e chegava até a cúpula com grande velocidade. A partir dessa constatação foram formulados alguns protótipos em isopor com venezianas de 45° e 60° de inclinação, e laminas de diferentes larguras, sendo estes testados em distintas posições e situações, inclusive vedando-se as janelas de treliças da torre, para evitar a entrada de ar exterior, que induziam leituras errôneas. O

Foram desenhados seis modelos de esquadrias justificadas por razões técnicas e por se pretende interferir de forma mais neutra possível na leitura do conjunto. Tratando-se de edificação tombada a nível federal, as propostas foram encaminhadas para análise do IPHAN e após discutidas, sob o ponto de vista técnico e estético, foi selecionada a que apresentava maior superfície com venezianas em lâminas de vidro (Figuras 27 e 28).

Após a confecção e testes em um protótipo foram proposta alterações para viabilizar tanto a entrada das lâminas como sua execução final, sendo então confeccionados os oito óculos com estrutura de madeira pintada com esmalte látex branco, onde foram introduzidas as lâminas de vidro jateado de 10 mm de espessura, com inclinação a 45°.
