E QUANDO A CASA VIRA MUSEU? OS ESPAÇOS MUSEOLÓGICOS EM SALVADOR – BAHIA.

YUNES, Gilberto Sarkis

Arquiteto, doutor, professor adjunto, Curso de Arquitetura e Urbanismo, Unifacs, Salvador, Bahia (gsy@ig.com.br)

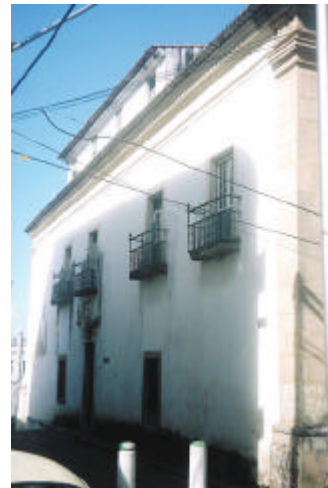
foto 1

A construção é em alvenaria de pedra e cal, com divisórias internas em parede francesa. Com planta retangular, a casa desenvolve-se em dois pavimentos mais sótão. A circulação nos três pavimentos é do tipo corredor central, que se articula com pátio externo elevado e murado.

O acesso ao pavimento nobre é feito por amplo saguão flanqueado por dois salões. O pavimento nobre apresenta amplos salões que se abrem para o exterior através de janelas de púlpito. Junto a um dos salões deste pavimento nobre encontra-se a capela com urupema. Os tetos e portas apresentam, guarnições de madeira lavrada.

Museu Casa dos Sete Candeeiros. (fotos 1 e 2).

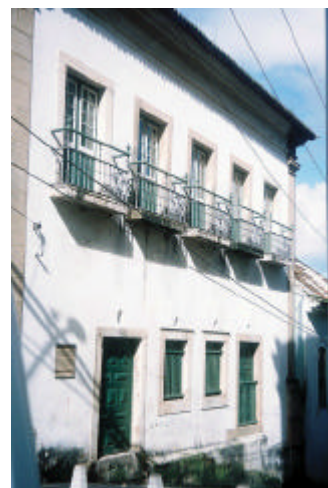
foto 2

Trata-se de casa nobre urbana, cuja implantação evidencia seu caráter defensivo presente na robustez das paredes e nas raras aberturas do pavimento térreo. Foi construída sobre um dos baluartes da primeira cinta defensiva da primitiva cidade de Salvador datada do século XVI.

Externamente a edificação encontra-se descontextualizada, em meio às edificações do século XIX e XX que impedem e desfiguram sua visualização e escala.

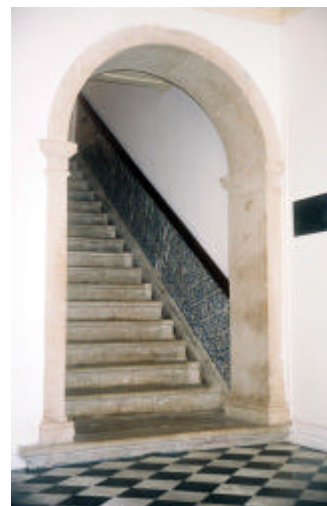
foto 4

Situado na Praça Anchieta, junto ao Cruzeiro de São Francisco, no centro histórico, o sobrado de esquina é um típico solar urbano de meados do século XVII, com três pavimentos e pátio nos fundos. O conjunto é hoje composto por dois sobrados conectados no segundo andar. O inventário do IPAC de 1975, supõe que este prédio e o de número 2 da rua Inácio Acioli, atualmente interligados no segundo andar, assim como o contíguo da praça Anchieta 18, como apresentam fachadas com características semelhantes, poderiam ter sido um só edifício externamente.

Esta hipótese pode ser comprovada pela presença de paredes mestras e pilastras nas fachadas dividindo o volume em três corpos, originalmente três unidades distintas.

O edifício da esquina, acesso e corpo principal do museu tem tratamento diferente dos dois vizinhos: casa nobre com portada, saguão e forros apainelados nos salões do primeiro e segundo andares que inexistem nos outros.

Inventário do IPAC, 1975. Tombado IPHAN / UNESCO como área do centro histórico. (Fotos 3 e 4).

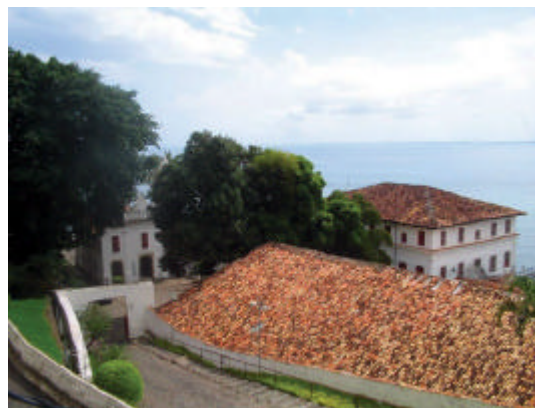
foto 5

Hoje integrado ao contexto urbano da cidade baixa, este antigo engenho de cana de açúcar do século XVII, apresenta ainda claramente o complexo formado pela casa-grande, capela, senzala e armazéns. Seu proprietário, Pedro de Unhão Castelo Branco, aí residiu a partir de 1690. Construído em um aterro sobre o mar a casa-grande desenvolve-se em três pavimentos. Até meados do século XIX o solar só possuía dois pavimentos e água-furtada em ambas as frentes com três janelas e duas nos lados laterais. Sua distribuição funcional segue o esquema do período colonial: térreo utilizado como serviço; primeiro andar, ocupado pela família, água-furtada para dormitório dos criados. A planta da capela de 1749 apresenta a particularidade da nave e a capela-mor ter a mesma largura e altura.

Inventário IPAC, 1975. Tombado IPHAN década 1940.(fotos 5 e 6).

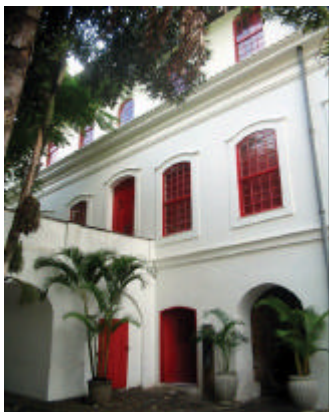
foto 6

Em meados do Século XVIII, em seu período áureo, foram incorporados os painéis de azulejos portugueses existentes nas laterais da ponte de quatro arcos que faz o acesso ao solar. Também o chafariz de arenito e a capela foi reedificada para homenagear Nossa Senhora da Conceição. Com o declínio da economia açucareira passa a ter novas funções como fábrica de rapé, derivados de cacau, oficinas e depósito de combustíveis chegando em meados do século XX, durante a segunda guerra mundial, a servir de quartel para fuzileiros navais. Do interior do solar nada sobrou com a sua transformação em fábrica de rapé e trapiche. O complexo, assim como os outros engenhos de açúcar, por possuir extenso cais e armazéns faz supor que sua função fosse de recolher e exportar a produção do Recôncavo. O conjunto atualmente mantém remanescentes das soluções arquitetônicas dos séculos XVII, XVIII e XIX.

O museu, criado em 1962 a partir de uma intervenção de restauração e adaptação inicialmente para Museu de Arte Popular por Lina Bo Bardi, quando foi introduzida a escada helicoidal que liga o primeiro ao segundo andar. Os espaços abertos do solar foram concebidos para exposição, inclusive a igreja e galpões. Para o térreo foi prevista a função de restaurante. Em 1966 passa a sediar o atual Museu de Arte Moderna da Bahia, cujo acervo permanente mantém obras de arte brasileira a partir do modernismo.

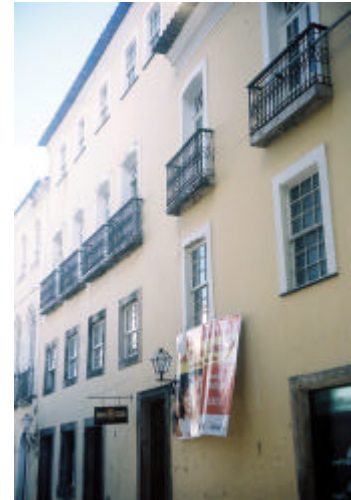
foto 9

O memorial do Banco Econômico, também denominado Museu Eugênio Teixeira Leal, foi criado em 1984 a partir da anexação de duas residências assobradadas do século XIX, com comércio no térreo e residência nos andares superiores, localizadas em uma das principais esquinas do Pelourinho, entre as ruas Castro Rabello e Alfredo de Brito. Foi previsto inicialmente para ocupar o casarão de três pavimentos de esquina que havia passado por um incêndio e destruído internamente. Posteriormente o projeto do memorial incorpora o terreno vizinho com a casa de quatro pavimentos.

O interior das duas edificações não deixa vestígios do partido arquitetônico residencial, adotando materiais e composição espacial compatíveis com as novas funções. Externamente foram mantidas as volumetrias e composições das duas edificações, evidenciando sua distinção original porém uniformizadas e integradas pelo tratamento de fachadas e esquadrias.

Tombado IPHAN / UNESCO como área do centro histórico. (foto 9).

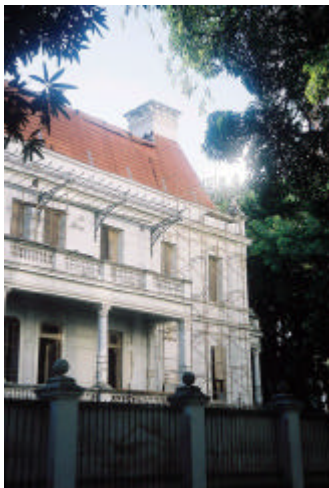
foto 10

Projetado pelo arquiteto italiano Rossi Baptista, conforme Godofredo Filho é o mais representativo exemplar de arquitetura civil privada construído em Salvador entre os anos de 1911 e 1912, dentro dos padrões do ecletismo. O palacete com vasto programa foi distribuído no terreno, com recuos laterais e frontal, reservando grande área nos fundos para a densa e exuberante vegetação típica da mata atlântica.

A residência, desenvolvida em três níveis abrigava no porão a biblioteca, sala de bilhar, gabinete, adega, apartamento de três peças para criados, lavanderia e garagem; no primeiro pavimento ficava o vestíbulo, sala de visitas, salões de jantar e de música, salas de almoço e de costura, gabinete, aposento do mordomo, copa e cozinha; já o segundo andar comportava os dez quartos, saleta, terraço e varandas.

Havia também um sótão, com acesso por este andar. Dentre os equipamentos e materiais importados podem ser citadas as louças sanitárias, a escada metálica, o elevador, os vidros, os cristais, os *parquets*, os mármore, os ladrilhos e as ferragens.

Tombado IPAC, década de 1980. (foto 10)

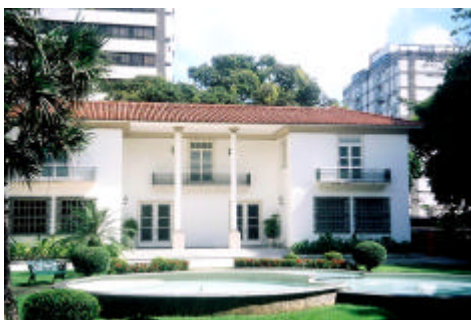
foto 11

A casa foi projetada em 1958 pelos arquitetos Euvaldo Reis e Diógenes Rebouças em estilo “colonial americano”, mais precisamente o que no Brasil se configura como o neocolonial californiano. Inicialmente concebida para residência da família, nunca chegou a ser habitada. A partir de 1969, passa por alterações para atender a função de museu. Atualmente abriga o acervo doado pela viúva, Margarida de Carvalho Costa Pinto. Conforme estatuto da fundação, o museu foi criado para conservar aspectos da antiga residência de Carlos Costa Pinto com objetos de arte colecionados por ele no século XX. Do projeto da residência, o quarto do casal foi montado simulando a utilização a destinação original dos espaços.

Residência / Museu Carlos Costa Pinto (foto 11).

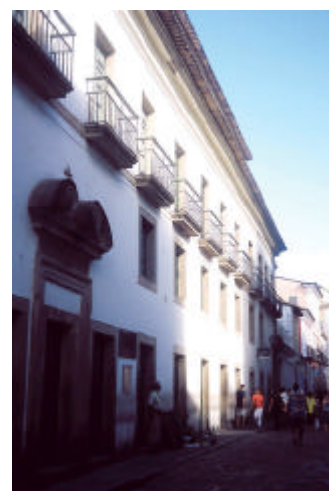
foto 12

O edifício possui três pavimentos na frente, e seis no fundo, além do porão, devido ao declive do terreno. Externamente, duas portadas de pedra, uma de 1690 e outra de 1701, dão acesso à casa com duas escadas. Uma delas, onde hoje é o acesso ao museu, é ampla, em mármore, e culmina com uma espécie de *loggia* com arcos com colunas tipo salomônicas. Na fachada principal, além das portadas, destacam-se as janelas abalcoadas do pavimento nobre, com gradil de ferro.

Em 1977 a Fundação do Patrimônio Artístico e Cultural da Bahia adquire o edifício do Solar. Volumetricamente ele é hoje resultado da intervenção efetuada entre 1978/81 pelo IPAC, que buscou resgatar suas características primitivas. Apesar das alterações realizadas interna e externamente, conserva características do fim do século XVII e início do XVIII. O projeto de restauração do solar e de sua adaptação para a sede do IPAC e museu buscou deixar vestígios da antiga residência encontrados durante a obra: colunas, cloacas e outros elementos originais representativos das quatro fases da edificação estão visíveis no seu contexto.

Tombado IPHAN / UNESCO como área do centro histórico.(fotos 12 e 13)

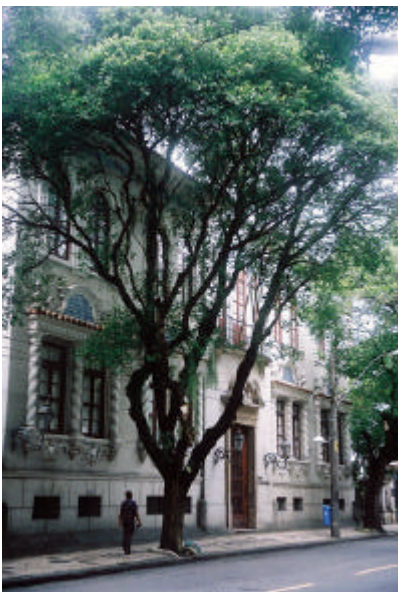
foto 14

A casa nobre original, residência do comerciante José Cerqueira Lima data de meados do século XIX. Foi vendida em 1858 para abrigar o colégio São José e, a partir de 1879, é efetivada a compra do imóvel pelo Governador Geral. Após restauração, torna-se residência oficial dos presidentes da Província da Bahia e Palácio dos Governadores, após a República.

Em 1925, o edifício passa por grande reformulação, sendo foi reconstruído para abrigar a Secretaria de Educação e Saúde do Estado, seguindo a estética neocolonial.

Corredor da Vitória. Elementos arquitetônicos isolados tombados pelo IPAC.(fotos 14 e 15)

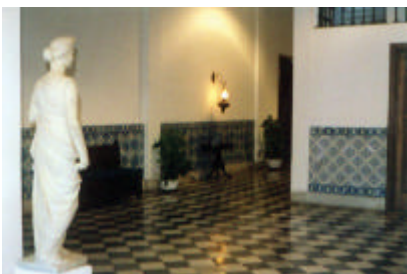
foto 15

Conforme padrão usual no estilo, foram acrescentados elementos arquitetônicos provenientes da demolição de outros solares: portada seiscentista com moldura em arenito de 1674; a porta monumental de vinhático e jacarandá; os silhares de azulejos portugueses; os elementos de talha barroca montados como corrimão da escada; estátuas de mármore, quatro alegorias das quatro estações anteriormente guarneciam a entrada do atual elevador Lacerda, antes de sua reforma nos anos 30. Assim, a edificação atual se caracteriza por ser uma grande e requintada colagem destes elementos arquitetônicos.
